# Korszerű felületjavítási technológiák

Ipari berendezések felújítása,  
javítása, védelme

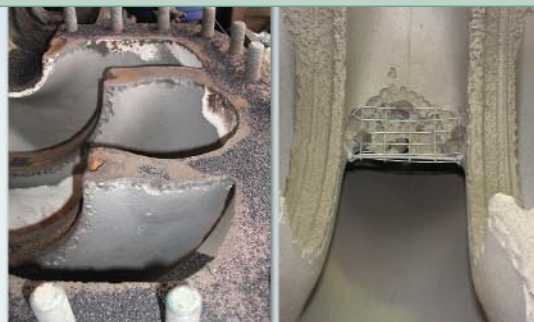
A gödrösödés és az erózió egyértelműen látható

A teljesen megtisztított elhasználódott felület

Mielőtt bármilyen javítást végeztek volna, a felületet gondosan előkészítették és ezután egy vékony réteg Loctite® Nordbak® ecsetelhető kerámiát vittek fel, hogy megelőzzék a korrózió kialakulását és a további szennyeződéseket. Ezután egy acélhuzalból készült háló segítségével állították helyre a teljesen elhasználódott, lekopott felületet.

Ezt a felületet azután teljesen kitöltötték Loctite® Nordbak® 7222 kopásálló anyaggal. Ezután a kopógyűrűk kerültek felújításra Loctite® 3478 Superior Metal termékkel. A gyűrűkre felvitt felesleges bevonó anyag a felület formázása után eltávolításra került. Azokat a felületeket, melyeket nem kívántunk bevonni kopásálló anyaggal, előzetesen formaleválasztóval vontunk be. A bevonó anyag kikeményedése és a bevonni nem kívánt helyekről történő eltávolítása után tökéletes felületet kaptunk. Végül a korrózió által okozott gödrök, felületi egyenetlenségek kerültek kitöltésre Loctite® Nordbak® 7222 kopásálló anyaggal és az egész felület bevonásra, lezárásra került Loctite® Nordbak® 7227 ecsetelhető kerámiával, mely egy tükörsima, alacsony súrlódású felületet képzett.

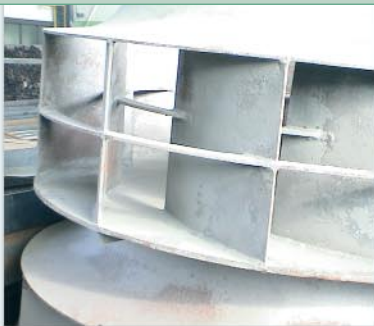
A két járókerék bevonás előtt

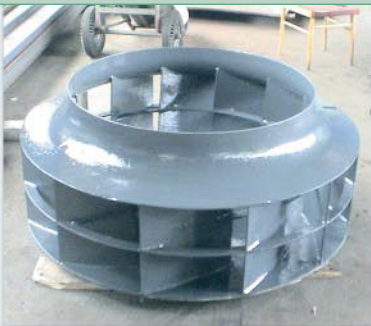
Az első járókerék bevonattal ellátva
